Meerjaren Onderhoudsplan

Complexcode: 999001

Complexnaam: Blokkenweg 81 Duivenbode

Het betreft de aankoop complex Duivenbode (vereniging) medio 2024. Hiervoor is er voor de aankoop heeft er een visuele (technische inspectie) plaats gevonden (17-02-2024) en verwerkt in Vastware (tijdelijk).

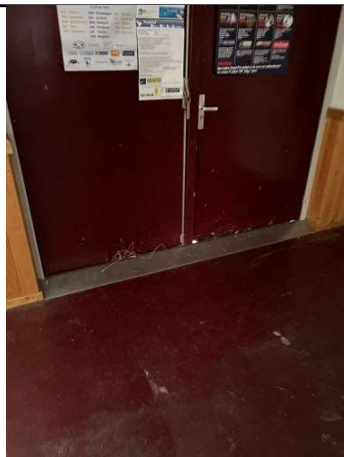
Deuren hout

Houtrot

Ernst: Ernstig
 Intensiteit: Hoog (Eindstadium)
 Omvang: Plaatselijk: 2-10%

Lange termijn: Aan de onderzijde van de buitendeuren is houtaantasting geconstateerd.

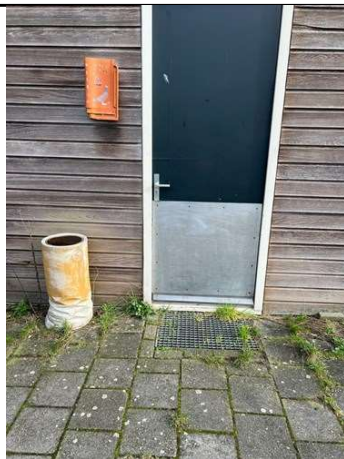
Hang en sluitwerk, manco; eindstadium

Ernst: Serieus
 Intensiteit: Hoog (Eindstadium)
 Omvang: Incidentieel: Minder dan 2%

Voor aankoop (advies): De enkele toegangsdeur klemt in dermate, dat het advies is om de toegangsdeur weer functionerend te maken.

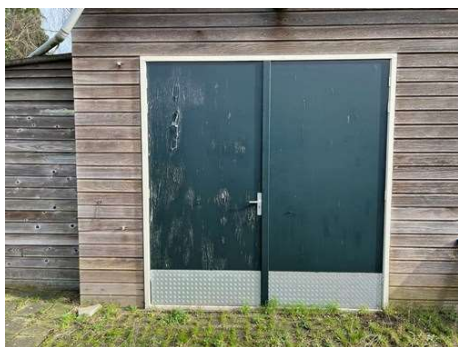
Deuren hout

Delaminatie

Ernst: Ernstig
Intensiteit: Hoog (Eindstadium)
Omvang: Regelmatig: 10-30%

Lange termijn: De toplaag van een aantal buitendeuren zijn aan het delamineren.

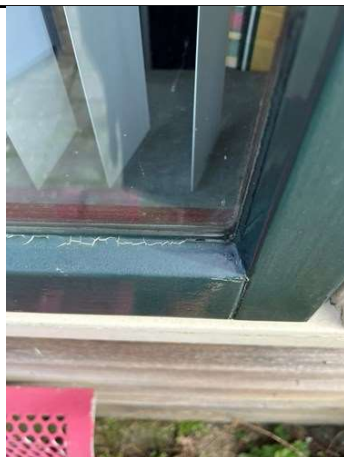
Kozijnen hout

Afbladderen, kale delen; eindstadium

Ernst: Ernstig
Intensiteit: Hoog (Eindstadium)
Omvang: Incidentieel: Minder dan 2%

Lange termijn: Het houtwerk vertoont incidenteel verschillende gebreken van o.a. scheuren, openstaande verbindingen, e.d.

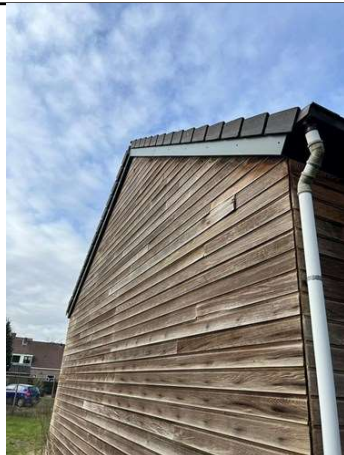
411421 Buitenwandafwerking, rabatdelen, hout

Loszittend, onsamenhangend; eindstadium

Ernst: Ernstig
Intensiteit: Hoog (Eindstadium)
Omvang: Incidentieel: Minder dan 2%

Korte termijn: Nalopen van loszittend/kromgetrokken rabatdelen incidentieel.

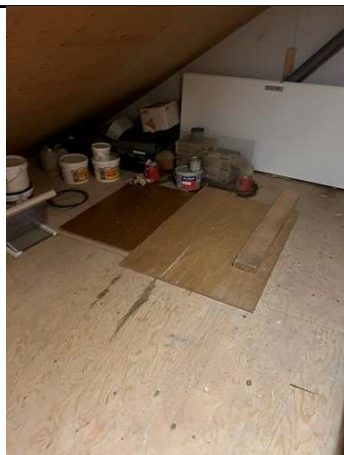
452201 Plafondafwerking hout

Ontbrekende (onder-)delen; eindstadium

Ernst: Serieus
Intensiteit: Hoog (Eindstadium)
Omvang: Incidentieel: Minder dan 2%

Voor aankoop (advies): T.p.v. keuken is er een opening in het plafond dat uit komt op de vloering/1e verdiepingsvloer. Deze is aan de bovenzijde afgeschermd met een losse plank. Dit is bekend bij de bestuurder tot op heden. Advies vanuit veiligheid om de plafond te herstellen om risico van valgevaar te voorkomen.

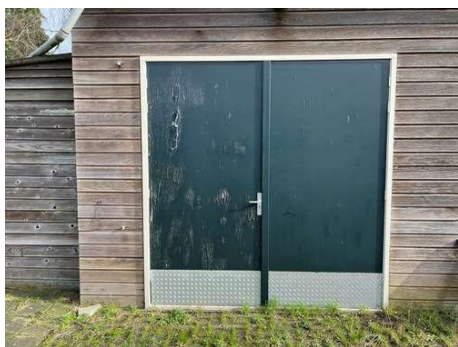
461001	Buitenschilderwerk m2 op hout, dekkend	1 m2	3
--------	--	------	---

Afbladderen, kale delen; eindstadium 3

Ernst: Ernstig
 Intensiteit: Hoog (Eindstadium)
 Omvang: Plaatselijk: 2-10%

Lange termijn: Verschillende gebreken geconstateerd aan het schilderwerk waaronder kale delen, afbladdering, e.d.

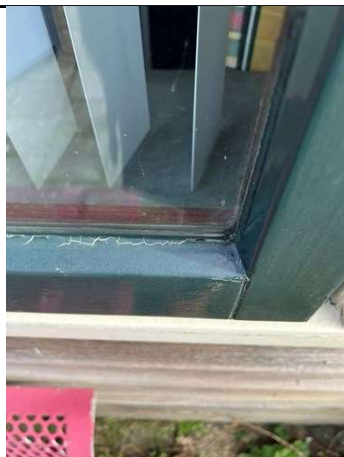
461001003	Buitenschilderwerk m1 op hout, dekkend, klasse 3, 20-30 cm	1 m1	3
-----------	--	------	---

Afbladderen, kale delen; eindstadium 3

Ernst: Ernstig
 Intensiteit: Hoog (Eindstadium)
 Omvang: Plaatselijk: 2-10%

Lange termijn: Verschillende gebreken geconstateerd aan het schilderwerk waaronder kale delen, afbladdering, e.d.

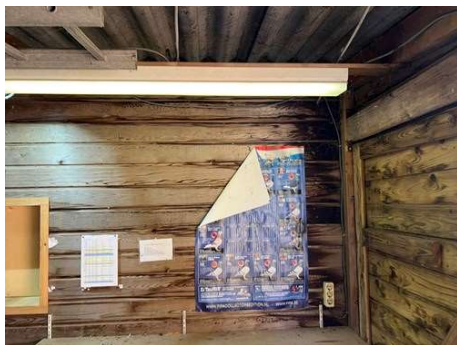
471728001 Dakaansluiting, slabben

Lekkage; eindstadium

Ernst: Ernstig
Intensiteit: Hoog (Eindstadium)
Omvang: Incidentieel: Minder dan 2%

Korte termijn: Oude en nieuwe lekkage sporen aan de binnenzijde van de aanbouw (linkerzijgevel) geconstateerd. Advies om de waterkering/aansluitingen na te lopen.

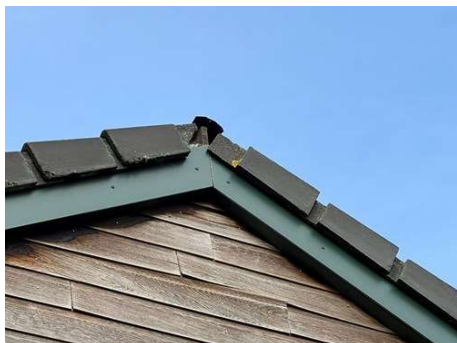
472202001 Dakafwerking beton, pannen

Lekkage; eindstadium

Ernst: Ernstig
Intensiteit: Hoog (Eindstadium)
Omvang: Incidentieel: Minder dan 2%

Voor aankoop (advies): Een defecte eindnokpan geconstateerd. Volgens een van de bestuurders hebben ze dit zelf opgelost en heeft dit geholpen tot op heden. De oplossing is niet in dermate dat er geen inwatering meer kan plaats vinden (geen langdurige technische oplossing). Advies om dit op te lossen door een juiste nokpan te vervangen.

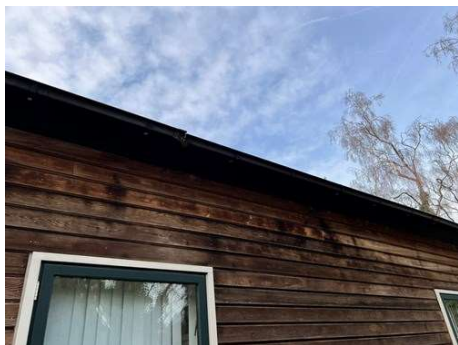
472704001 Goten zink, bakgoot

Scheuren niet constructief; eindstadium

Ernst: Serieus
Intensiteit: Hoog (Eindstadium)
Omvang: Regelmatig: 10-30%

Voor aankoop (advies): De bakgoot aan de achterzijde vertoont verschillende gebreken van lekkage sporen, loszittende/gekomen/gescheurd overgangsnaden. Het hemelwater loopt nu via de loszittende naad weg i.p.v. de hemelwaterafvoer deels. Advies dit te laten herstellen/vervangen zodat de bakgoot weer tot zijn functie komt.

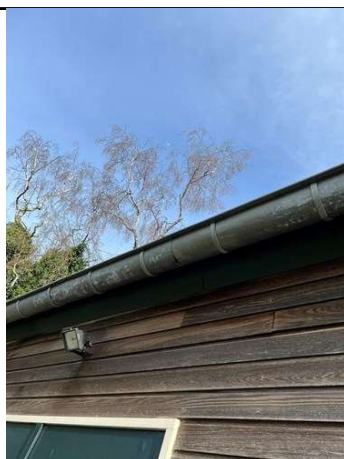
472704002 Goten zink, mastgoot

Lekkage; eindstadium

Ernst: Ernstig
Intensiteit: Hoog (Eindstadium)
Omvang: Incidentieel: Minder dan 2%

Voor aankoop (advies): De mastgoot aan de voorzijde vertoont oude of nog aanwezig lekkage sporen bij aan overgang/aansluitnaden. Advies dit te laten herstellen.

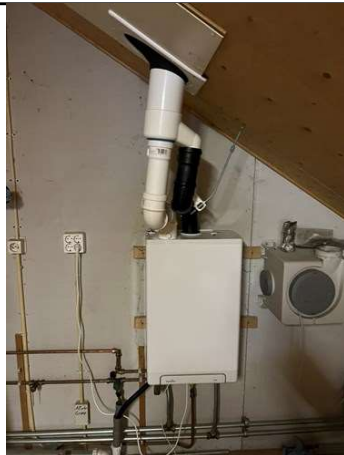
512110520 Ketel gasgestookt <25 kW Noord

Geen service meer mogelijk

Ernst: Ernstig
Intensiteit: Laag (Beginstadium)
Omvang: Incidentieel: Minder dan 2%

Korte termijn: Vanuit een van de bestuurders begreep ik dat de C.V. installatie zelf is aangebracht 2 jaar geleden en onderhoudshistorie is onbekend. Advies om na aankoop een van onze onderhoudscontract partij er heen te sturen om de gehele installatie te controleren en te onderhouden. Nader afstemming hierover met de contractbeheerder.

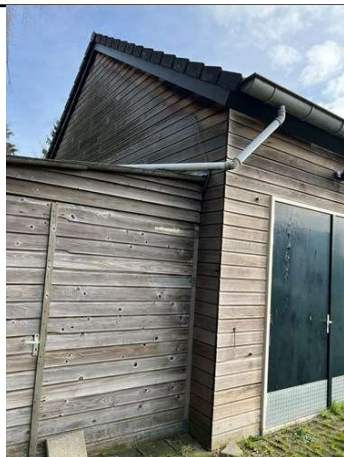
Hemelwaterafvoer buiten PVC/PE

Loshangende leiding; eindstadium

Ernst: Gering
Intensiteit: Hoog (Eindstadium)
Omvang: Incidentieel: Minder dan 2%

Voor aankoop (advies): Vanuit een van de bestuurders begreep ik dat de hemelwaterafvoer aan de voorzijde is omgelegd (los) en dat de hemelwater kan worden afgevoerd via de aanbouw aan de linkerzijgevel. Dit heeft ermee te maken dat riolering verstopt zit. Advies om de riolering te laten herstellen (verstopping) te laten verhelpen zodat daarna de afvoer weer kan worden aangesloten op de riolering.

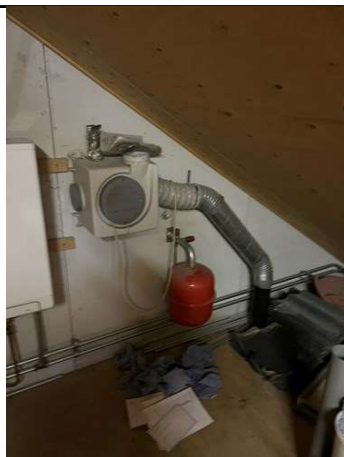
Boxventilator Noord

Defecten; eindstadium

Ernst: Ernstig
Intensiteit: Hoog (Eindstadium)
Omvang: Incidentieel: Minder dan 2%

Korte termijn: Aanwezige (box) mechanische ventilator is niet meer in gebruik (niet aangesloten), de ingangen voor de kanalen zijn niet afgedekt, er bevinden ook geen ventilatieroosters in de gevelopeningen (kozijnen). Indien dit ook zo blijft (niet meer in werking te laten brengen), advies de installatie te verwijderen en indien er wordt gekozen om het weer te laten functioneren een van de contract onderhoudspartijen hiervoor in te schakelen. Nader afstemming hierover met de contractbeheerder.

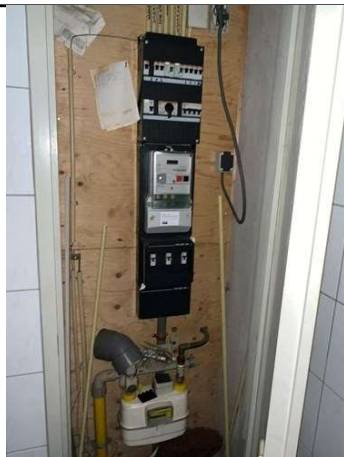
631110 Lichtgroepenkasten

Veroudering beginstadium

Ernst: Gering
Intensiteit: Laag (Beginstadium)
Omvang: Incidentieel: Minder dan 2%

Korte termijn: Aandachtspunt: Tijdens de opname heb ik visueel geen gebreken geconstateerd of ontbrekende (sub) onderdelen die ontbreken in de kast, overige bekabeling niet kunnen na lopen op evt. kort sluiting indien aanwezig (geen losse bekabeling of dergelijk geconstateerd). Na aankoop advies om door een installateur (intern) een technische ronde na de totale installatie ter verrichten.

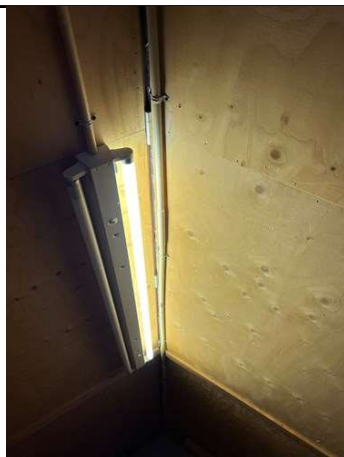
631130 Verlichtingsarmaturen geschakeld TL/PL

Veroudering gevorderd stadium

Ernst: Gering
Intensiteit: Laag (Beginstadium)
Omvang: Algemeen: Meer dan 70%

Lang termijn: De armaturen (geschakeld, TL) zijn nog voorzien van standaard TL-buizen. Advies op lange termijn de TL lampen te vervangen en of met armatuur naar energie zuinigere lampen (LED).

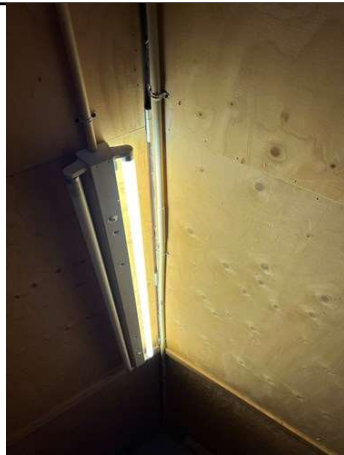
631130 Verlichtingsarmaturen geschakeld TL/PL

Defecte lampen; gevorderd stadium

Ernst: Gering
Intensiteit: Laag (Beginstadium)
Omvang: Incidentieel: Minder dan 2%

Voor aankoop (advies): Op het moment van de opname was een lamp incidenteel defect (kapot). Advies te vervangen naar een nieuwe lamp (tenzij dit inmiddels al is geregeld).

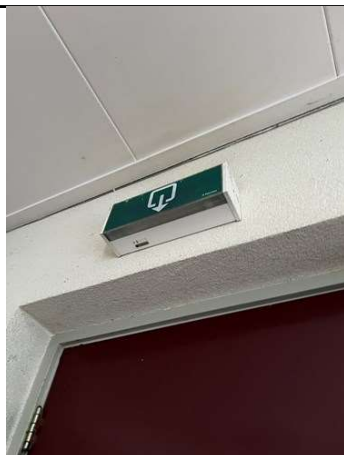
632430 Vluchtwegaanduiding armaturen TL

Defecte lampen; gevorderd stadium

Ernst: Gering
Intensiteit: Laag (Beginstadium)
Omvang: Incidentieel: Minder dan 2%

Voor aankoop (advies): Op het moment van de opname deden de lampen het niet in de vluchtwegaanduiding armaturen, begreep dat er ook geen accu's aanwezig zijn in de armaturen maar rechtstreeks op het net aangesloten. Advies dat de armaturen aantoonbaar functioneren voor aankoop.

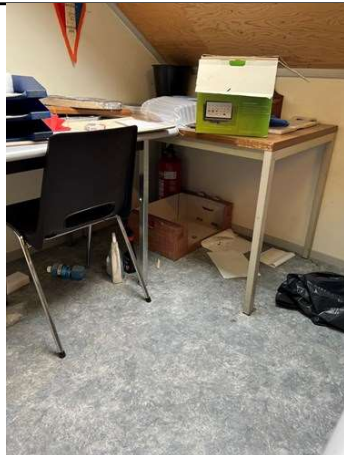
651321 Handblusmiddelen

Defecten; eindstadium

Ernst: Ernstig
Intensiteit: Hoog (Eindstadium)
Omvang: Incidentieel: Minder dan 2%

Voor aankoop (advies): Er bevindt zich een losse brand/poederblusser op de vloering/1e verdieping, deze dient te worden vervangen of verwijderd. Gezien de vanuit brandveiligheid bepaalde voorzieningen dient te hebben in het desbetreffende complex, zou het advies om de brandblusser te laten verwijderen en naar aanleiding van het geadviseerde brandveiligheid onderzoek nieuwe voorzieningen indien nodig te laten aanbrengen.

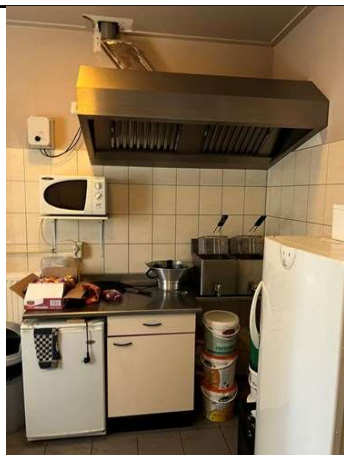
731095001 Keukenruimte compleet

Veroudering beginstadium

Ernst: Gering
Intensiteit: Laag (Beginstadium)
Omvang: Incidentieel: Minder dan 2%

Korte termijn: Keuken is op leeftijd en vertoont verouderingsverschijnselen. Aandachtspunt: Losse afzuigunit (niet standaard afzuigunit) m.b.t. aanwezige filters, e.d. (onderhoud en nog evt. in gebruik name na aankoop).

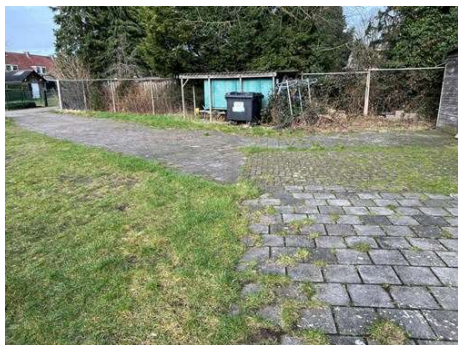
904102002 Verharding beton, tegels

Verzakking niet constructief; eindstadium

Ernst: Serieus
Intensiteit: Hoog (Eindstadium)
Omvang: Incidentieel: Minder dan 2%

Korte termijn: Incidenteel is er een tegel verzakt, advies het straat na te lopen en te laten herstellen waar nodig (intern).
